La toiture-parking du Carrefour Arlon rouvre ses portes en un temps record

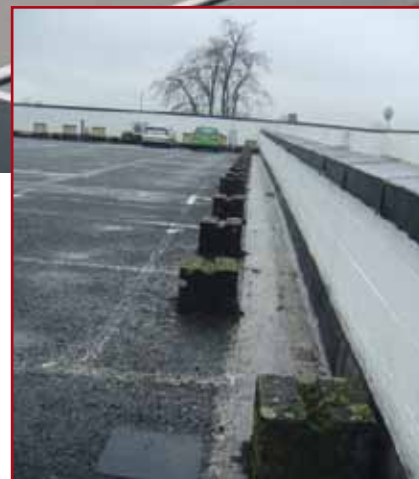
La toiture-parking de ce magasin présentait des fuites et une chaussée endommagée et la rénovation s'imposait donc. Durant les travaux, tout dans le magasin devait être recouvert et protégé, tous les faux plafonds devaient être enlevés et les rayons vidés afin d'éviter des dégâts causés par l'eau. Puisque le magasin ne pouvait être fermé que durant 8 semaines – et aussi pour des raisons budgétaires – on a décidé de rénover d'abord la moitié de la toiture d'une superficie d'environ 4500m², ainsi que la rampe d'accès du parking. Etant donné que le planning et le budget étaient d'une importance fondamentale dans ce projet, le maître d'ouvrage Redevco avait décidé – après comparaison des différents souscripteurs – de travailler avec une équipe de construction.

Avant la rénovation
