VUB Etterbeek - Fiche de projet

Général

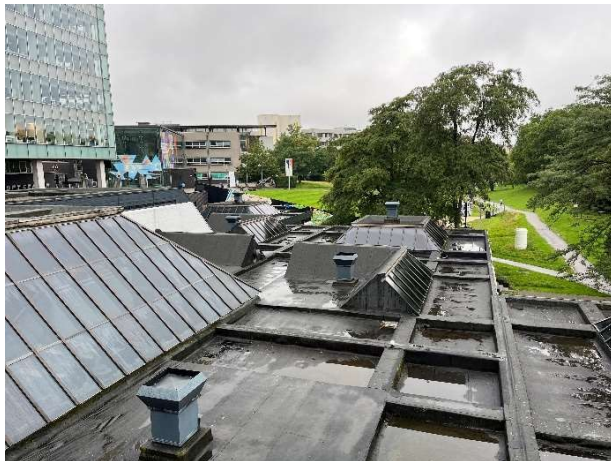
Figure 1 - État avant rénovation

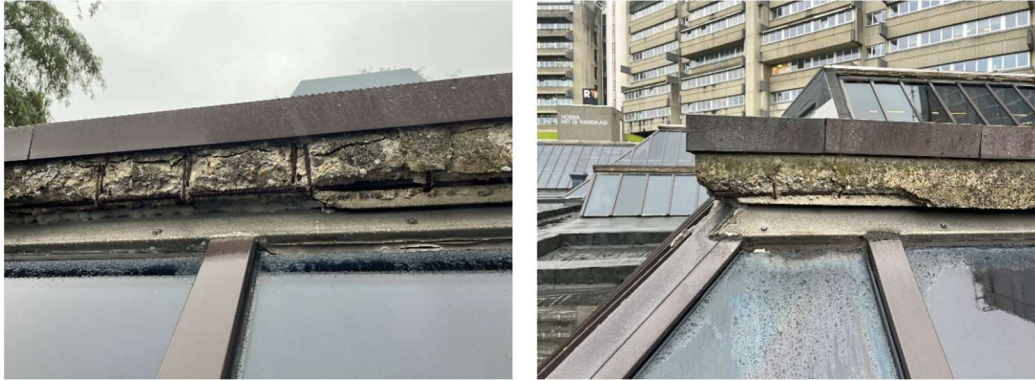
Pourriture du béton des nez de gouttes existants au-dessus de la menuiserie inclinée

Suite aux dégâts visibles à grande échelle sur les différents éléments en béton, en particulier les avant-toits, une étude du béton a été réalisée par Sanacon. Cette étude a permis de déterminer la cause des dommages observés afin de recommander un concept de réparation sur cette base.

Il en ressort que presque tous les avant-toits sont gravement endommagés, sur presque toute la longueur des avant-toits étudiés. Il est recommandé de procéder à la réparation de tous les avant-toits. Étant donné la complexité de la réparation locale du béton, combinée au renouvellement de tous les éléments de menuiserie, il est proposé de meuler l'avant du béton endommagé sur toute sa longueur, de traiter l'armature localement avec un revêtement résistant à la corrosion et de fournir un capuchon de mur, qui fait partie de l'ensemble de la menuiserie.

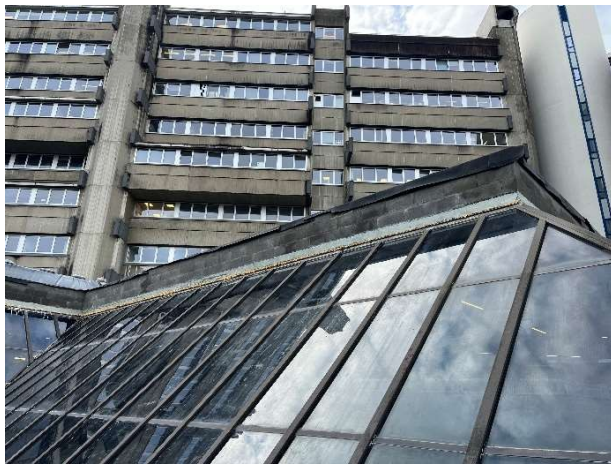
Figure 2 - Vue de la bordure de toit surélevée et du nez de gouttière raccourci, qui a été traité avec un protecteur de barres d'armature.

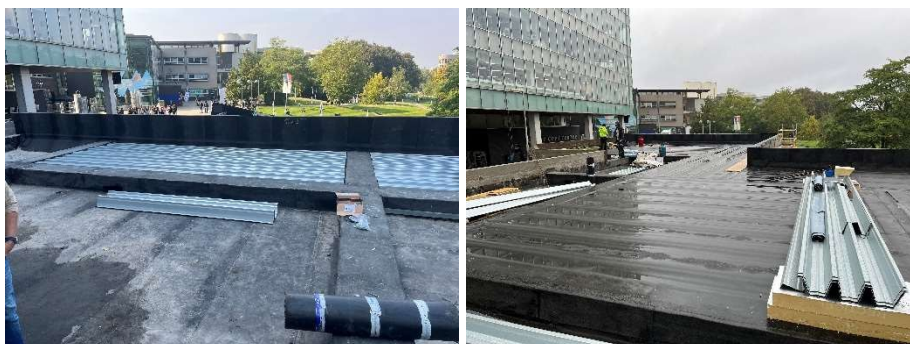
Figure 3 - Remplissage des zones de cuisson à l'aide d'un tablier métallique (L) et réclamation d'une surface de toit finie (R)

Pour assurer un bon drainage à travers la façade, les différentes zones abaissées devront être comblées. De cette manière, une nouvelle surface plane peut être créée sur laquelle un plan de pente alternatif sera dessiné. Celui-ci sera fourni sur la base d'une isolation des pentes. Compte tenu de la possibilité d'une augmentation souhaitée limitée du poids supplémentaire, il est décidé de redresser les zones de bacs au moyen d'une construction en acier par volume de bacs. Cela fonctionne avec un premier pare-vapeur (temporaire) pour revêtir la structure. Un deuxième pare-vapeur et un revêtement d'étanchéité temporaire seront placés sur le tablier métallique. Il servira de surface plane pour le reste de la structure du toit, jusqu'à la toiture verte. Pour tenir compte de cette élévation, un nuage de points a été créé, qui a ensuite été transformé en modèle 3D.

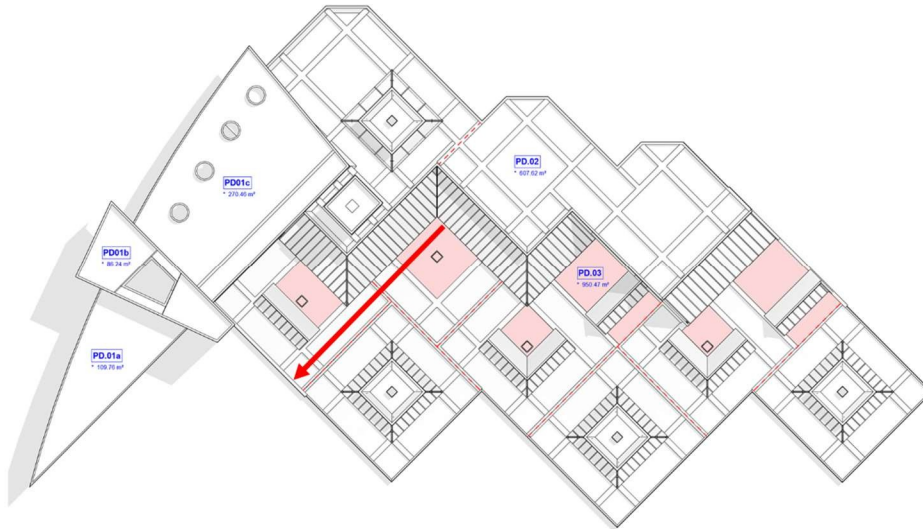
Figure 4 - Drainage de la nouvelle surface du toit (schéma)

En outre, un drainage minimum de 2 % est requis, de sorte qu'une épaisseur supplémentaire importante d'isolant sera fournie au bas des lanterneaux centraux.

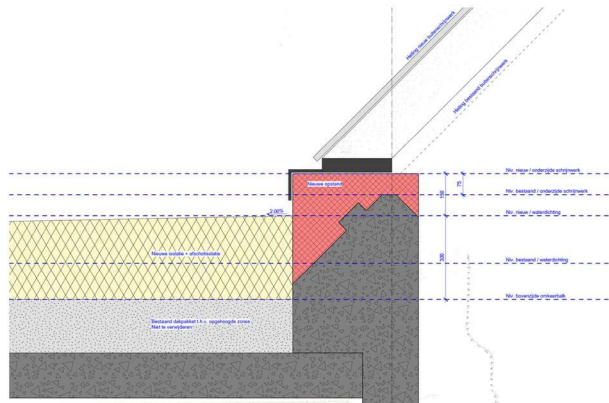
Figure 5 - Indication schématique de la menuiserie en relief

Avec l'élévation du nouveau plan de toiture, les détails de connexion cruciaux en bas et en haut des murs-rideaux existants doivent également être réadaptés. La partie supérieure est principalement modifiée par la surélévation des avant-toits existants, et pourvue d'une nouvelle couverture murale métallique sur l'ensemble pour la protéger et la finir de manière esthétique. L'élévation nécessaire en bas, ainsi que la dégradation des profils existants - où des infiltrations d'eau historiques ont été constatées - ont conduit au remplacement des anciens profils de menuiserie en bois par des profils de mur-rideau en aluminium à haute performance.

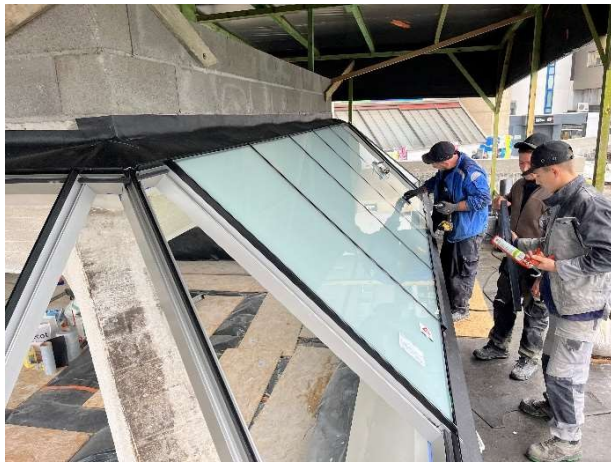
Figure 6 - Auvent temporaire pour le renouvellement des éléments de menuiserie

Outre la quantité de menuiserie, la pente et l'accessibilité pour le remplacement des profils constituent également une difficulté supplémentaire. En effet, l'espace sous-jacent est le restaurant général des étudiants du campus et doit donc rester utilisé même pendant les travaux. Une approche progressive pour l'enlèvement des assemblages de menuiserie existants, la mise en place d'une couverture temporaire et la fourniture de nouveaux profilés et éléments en verre doit donc être bien coordonnée et ajustée pour minimiser l'impact sur les espaces sous-jacents (également dans l'optique de la santé et de l'hygiène générales dans un environnement de restaurant).
