VUB Etterbeek - Fiche de projet

Général

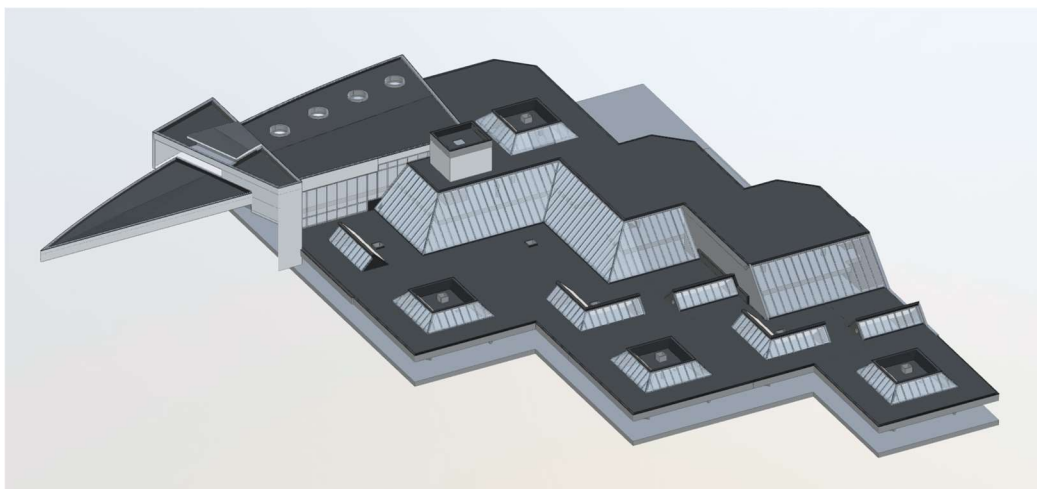
Actuellement, le drainage général se fait vers l'intérieur du bâtiment, qu'il soit ou non visible ou encastré dans les colonnes de béton. Un autre point de départ a été cité, à savoir que l'écoulement se fasse complètement au-dessus du toit jusqu'au plan de la façade. Mais en raison de la structure des bacs, il n'a pas été possible d'adapter cette solution à l'identique. Les drains étaient souvent situés au centre d'un puits de lumière, et entre les différents volumes de poubelles se trouvaient des passages pour amener l'eau au point le plus bas.

Pour assurer un bon drainage à travers la façade, les différentes zones abaissées devront être comblées. De cette manière, une nouvelle surface plane peut être créée sur laquelle un plan de pente alternatif sera dessiné. Celui-ci sera fourni sur la base d'une isolation des pentes. Compte tenu de la possibilité d'une augmentation souhaitée limitée du poids supplémentaire, il est décidé de redresser les zones de bacs au moyen d'une construction en acier par volume de bacs. Cela fonctionne avec un premier pare-vapeur (temporaire) pour revêtir la structure. Un deuxième pare-vapeur et un revêtement d'étanchéité temporaire seront placés sur le tablier métallique. Il servira de surface plane pour le reste de la structure du toit, jusqu'à la toiture verte. Pour tenir compte de cette élévation, un nuage de points a été créé, qui a ensuite été transformé en modèle 3D.
